JSS DÉBOUCHAGE

ENDOSCOPIE PAR CAMÉRA

PORTE D'ENTRÉE

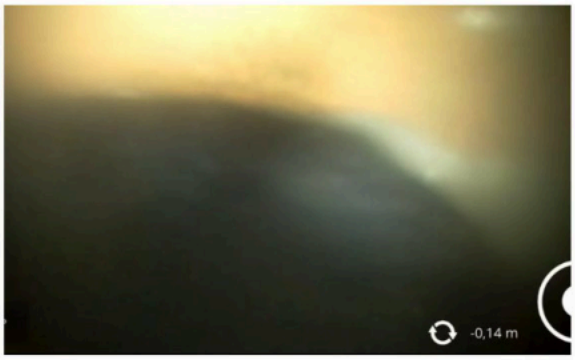
PHOTO DU POINT DE DÉPART

POINT DE DÉPART
REGARD DANS LA CANALISATION PRINCIPALE

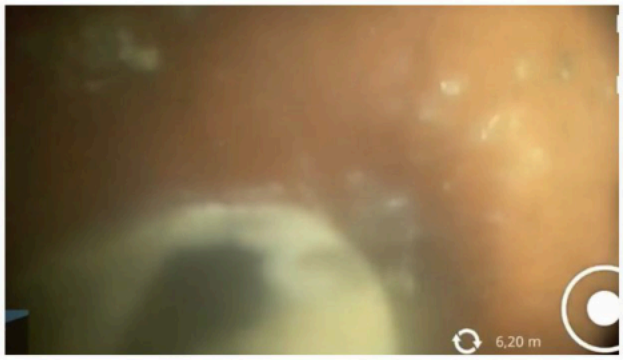
PHOTO DU POINT D'ARRIVÉE

POINT D'ARRIVÉE
VERS LA MISE A L'EGOUT

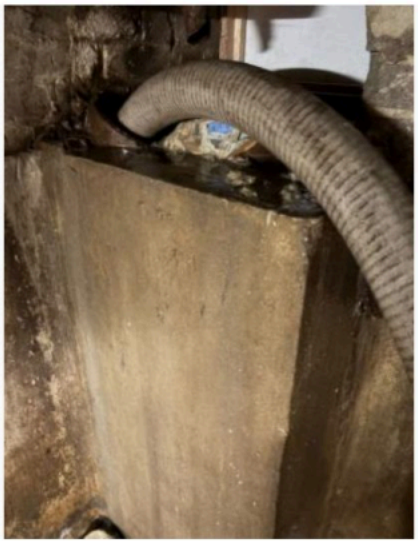
Le réseau côté établissement ne présente aucune anomalie et dispose d'un dégraisseur. Le problème ne provient donc pas de ce côté.

Nous proposons donc d'être sur les lieux à 6h du matin avec le camion afin de pomper les eaux présentes dans la canalisation, suivi d'une inspection caméra.

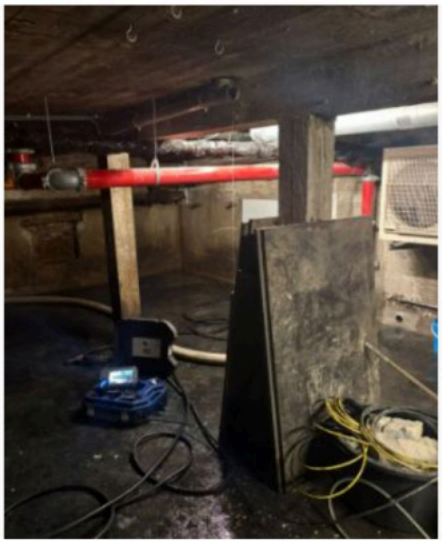
SIPHON EN GRES DN150

LA CAVE A ÉTÉ TOTALEMENT ASPIRÉE, NETTOYÉE ET DÉSINFECTÉE

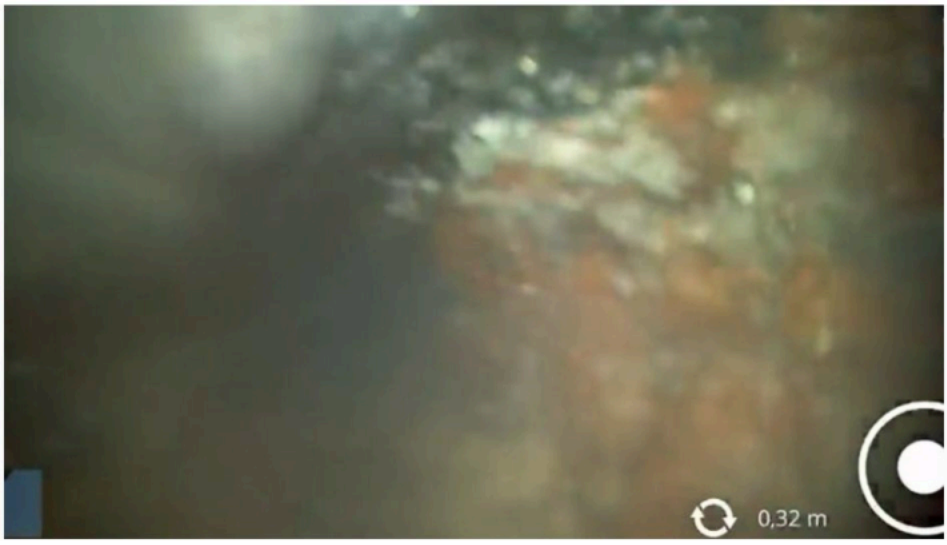
CANALISATION ABIMEE
